垂直电镀线工业安全实务分享

贺金波 Bobo He

TTM亚太区EHS区域总监

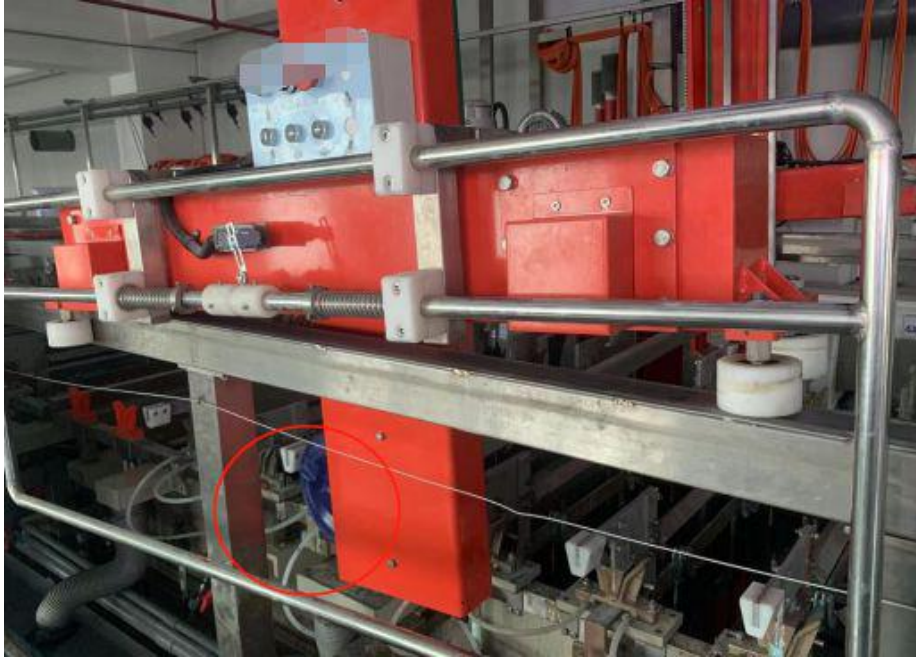
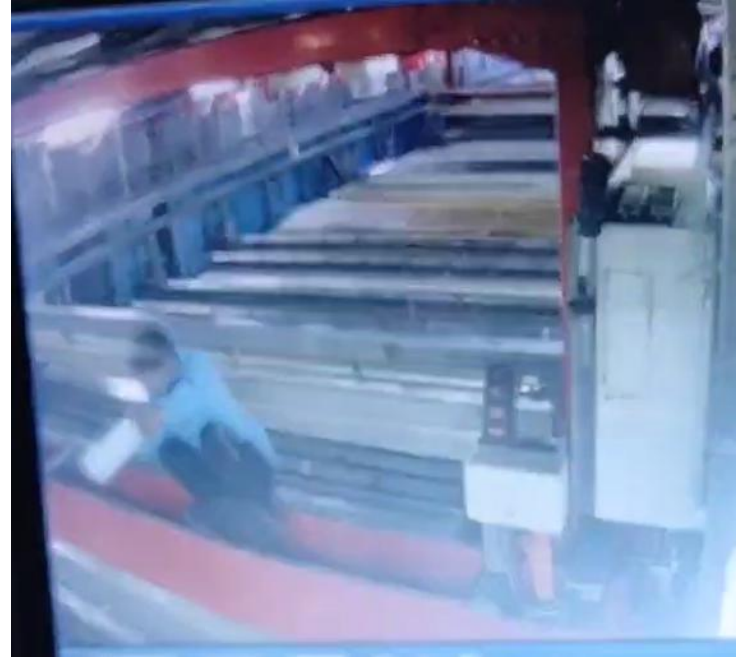
事故图片

- 2022年2月14日，惠州市仲恺高新区某电路板制造公司的电镀线一个员工的头被突然启动的天车撞击至飞耙位置，最终该员工目前仍然在ICU昏迷状态。
- 2021年7月20日，惠州市三栋镇某电子科技有限公司一名员工在天车未停止的情况下查看电镀槽内铜球情况，被天车挤压致死。公司和主要负责人被追责。
- 2021年4月19日，深圳市宝安区某科技有限公司一名员工在添加药水时，头部被挤压在行车立柱与导轨立柱中间致死。公司和主要负责人被追责。
- 2021年3月4日，温州某电镀有限公司4名员工在做维护保养工作，其中一名员工在天车上除锈作业，突然启动的天车将挤压致死。公司和主要负责人被追责。
- 2021年1月27日，苏州某电镀有限公司6名员工在处理拉线故障，其中一名员工进入拉上抬飞耙，天车突然启动将其挤压致死。公司和主要负责人被追责。

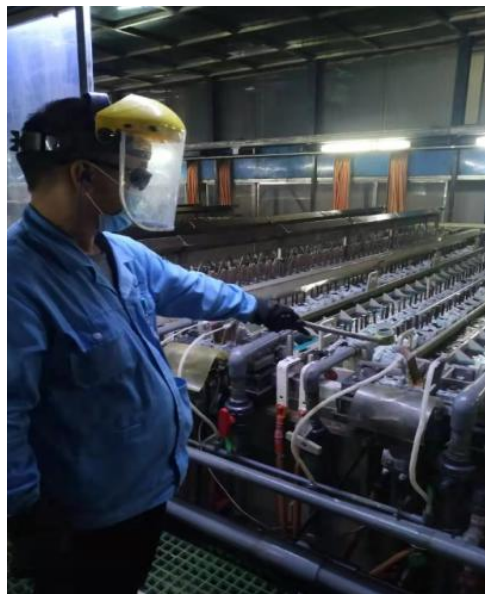
人站轨道外

- 1.用专用长柄取样勺操作，人站天车轨道外；
- 2.两人执行，一人操作，另一人监控天车运行；
- 3.正确佩戴防护面罩、耳塞、眼罩、橡胶手套。

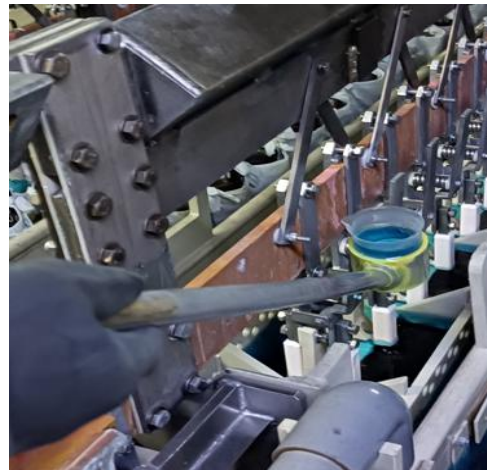
长柄取样勺

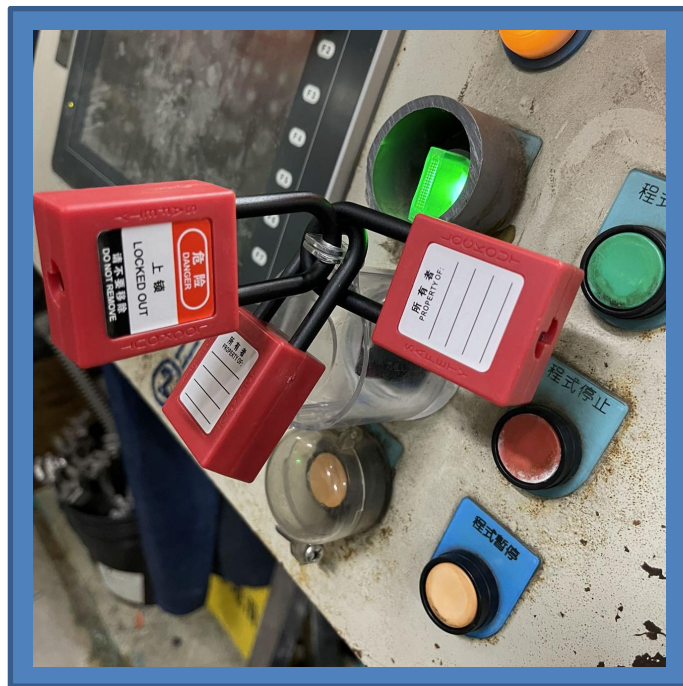
对吗？
